AVIS IMPORTANT CONCERNANT UN PRODUIT

Référence : Avis concernant l'entretien d'un appareillage de commutation monté sur socle (Padmount switchgear)

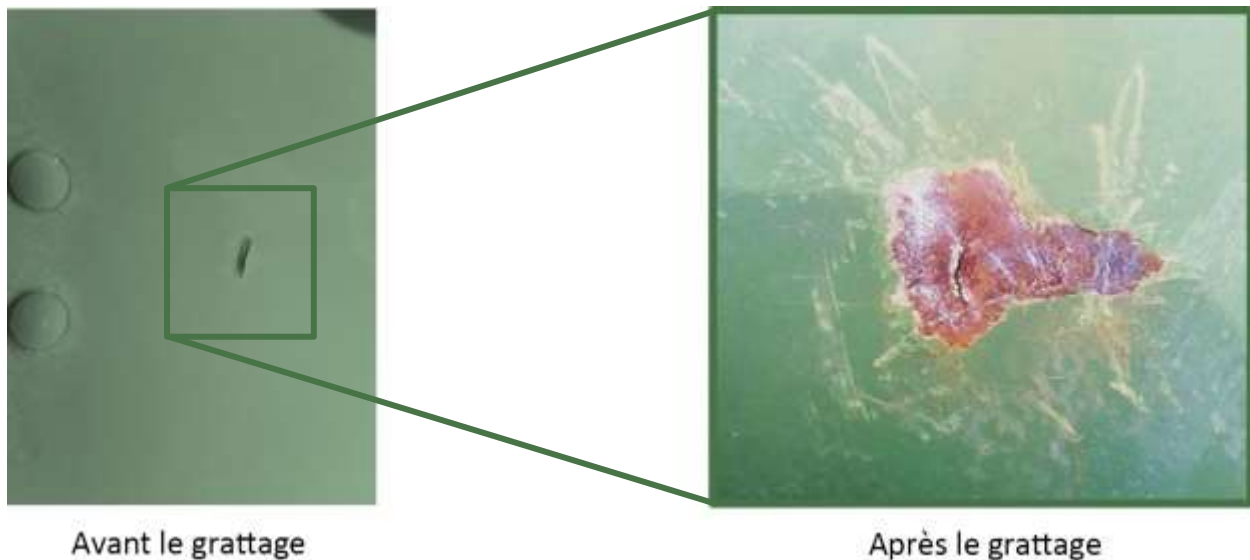
Eaton recommande également de faire une inspection visuelle minutieuse du couvercle du réservoir de l'appareillage de commutation à isolant liquide monté sur socle. Le couvercle du réservoir doit être exempt de peinture écaillée ou de corrosion. Si de la peinture écaillée ou de la corrosion sont découvertes, la zone doit être grattée ou brossée afin de retirer la peinture friable pour exposer les fissures ou les trous dans le couvercle. Si une fissure ou un trou sont découverts, l'appareillage de commutation doit être immédiatement mis hors tension et des mesures appropriées doivent être prises pour remplacer le couvercle et vérifier le fluide diélectrique comme indiqué ci-dessus. De la peinture craquelée ou écaillée sur le couvercle indique de fortes contraintes. Même si aucun trou ni aucune fissure ne sont présents, les couvercles présentant de la peinture craquelée ou écaillée devraient être remplacés.
